SL ABBAU UND DEPONIE AG DEPONIE SAALI B

BERICHT ÜBER DIE BAUGRUND- UND GRUNDWASSERVERHÄLTNISSE

Liebefeld, 12.2.2019
BE09584.100

Objekt:	Aushubdeponie Saali, Erweiterung Süd
Gemeinde:	Gsteig
Parzellen:	115, 750, 618
Koordinaten:	2'587'493 / 1'138'454
Untersuchungsstufe SIA 267:	Hauptuntersuchung
Bauherrschaft:	SL Abbau und Deponie AG
Projektingenieur:	CSD Ingenieure AG
Offerte CSD AG:	BE09584.001 vom 26.6.2018
Auftragsbestätigung:	gemäss CSD Offerte vom 26.06.2018

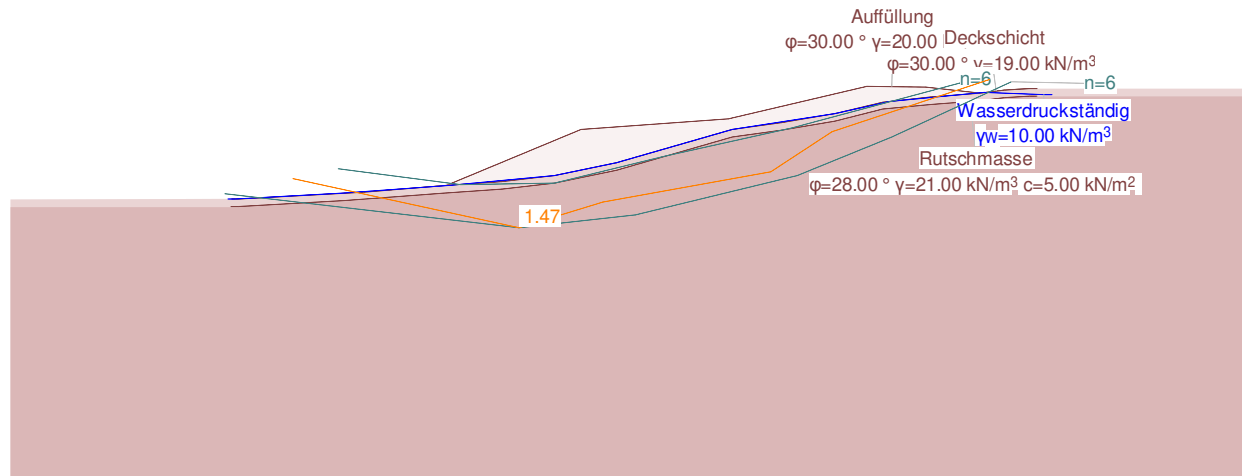
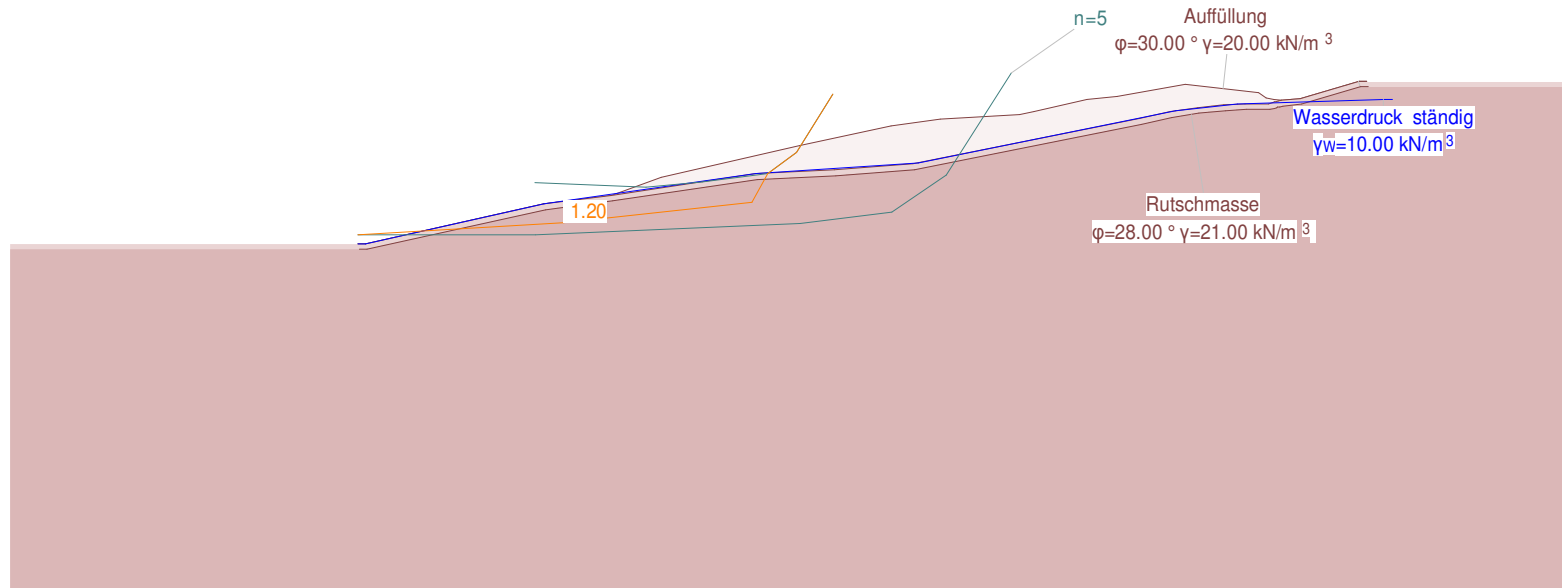
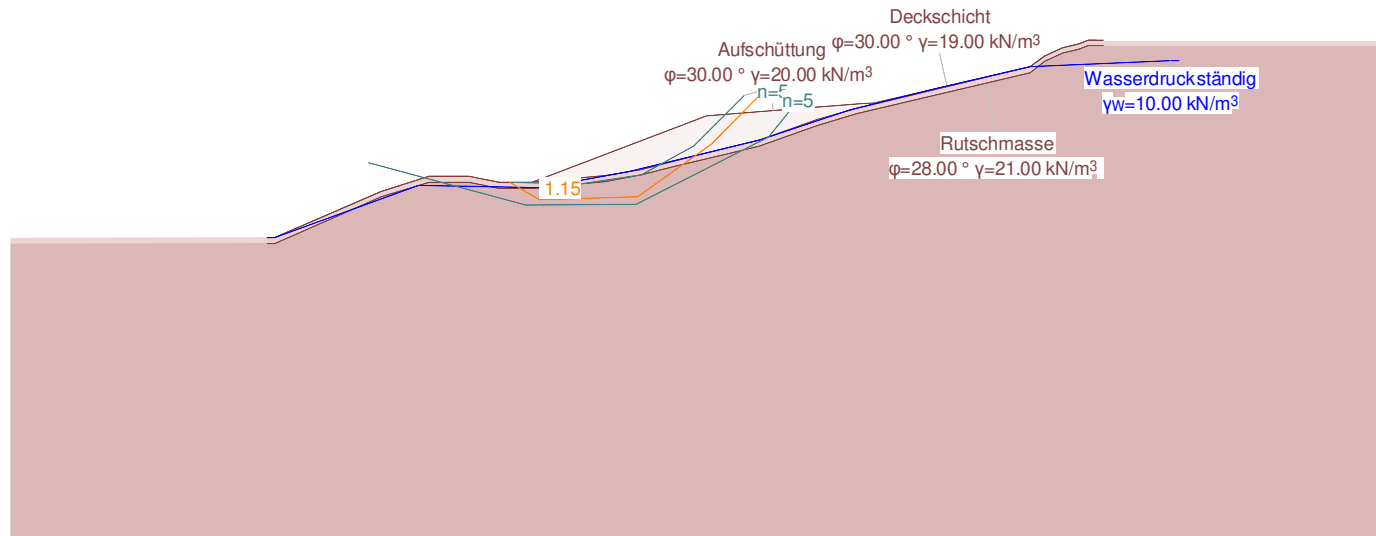
STABILITÄTSBERECHNUNGEN

Durch die vorgesehene Aufschüttung besteht für das Gelände im Deponiebereich, infolge der Zusatzbelastung, die Gefahr einer tiefgründigen Rutschung. Das Gefährdungspotential wird im Folgenden durch Stabilitätsberechnungen mit dem Programm LARIX-5/Version 2.05.10 unter Ansatz einer zweidimensionalen Betrachtung anhand der Grenzgleichgewichts-Methode untersucht.

Innerhalb eines von zwei polygonalen Linien abgegrenzten Bereichs wird mit der Methode von Janbu die kritische Gleitlinie gesucht, die für eine tiefgründige Rutschung infolge der Zusatzbelastung am wahrscheinlichsten ist. Es werden die aktuell gültigen partiellen Sicherheitsfaktoren gemäss Norm SIA 267 angenommen.

Für jeden Querschnitt wurde die Sicherheit eines grossen Rutschkörpers unterhalb des gesamten Deponiekörpers, sowie eines kleinen Rutschkörpers unterhalb dem vorderen Bereich des Deponiekörpers untersucht. Dabei wurde im ersten Fall mit Kohäsion der Rutschmasse und im zweiten Fall ohne Kohäsion der Rutschmasse gerechnet. Mit 28° wurde für den Reibungswinkel der Rutschmasse ein Wert im unteren Bereich des Streubereichs (siehe Tabelle 3.3) gewählt.

Querprofil	Rutschkörper gross		Rutschkörper klein	
	Mit Kohäsion	Ohne Kohäsion	Mit Kohäsion	Ohne Kohäsion
QP4	2.05	2.00	1.45	1.20
QP5	1.47	1.41	1.17	1.10
QP7	1.36	1.30	1.20	1.15

Die ausgeführten Berechnungen zeigen, dass mit den genannten Grundlagen und Annahmen keine Gefährdung durch eine tiefgründige Rutschung besteht (Sicherheitsfaktoren > 1.0). Für eine Rutschung im vorderen Bereich des Deponiekörpers besteht eine geringere Sicherheit als für eine tiefgründige Rutschung unterhalb dem gesamten Deponiekörper. Mit einem Reibungswinkel von 28° für die Rutschmasse ist der schlechtmöglichste Fall (gesamte Rutschmasse besteht aus tonigen Silten) berücksichtigt. Bei grösseren Reibungswinkeln wird der Sicherheitsfaktor entsprechend grösser. Zudem ist davon auszugehen, dass im Fall von tonigen Silten eine geringe Kohäsion vorhanden ist.

Die detaillierten Berechnungsergebnisse sind in Anhang F zusammengestellt.
